Die Baugeschichte der St.-Laurentius-Kirche zu Tönning

Hans Rohde in Halstenbek/Holstein

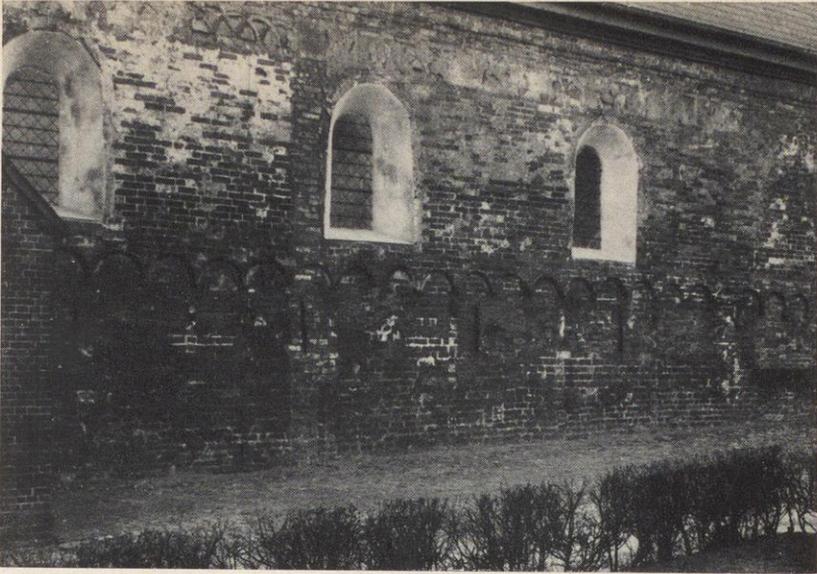
Bild 1
*Romanische Nordwand des
Kirchenschiffes*
(Aufnahme im Febr. 1964)

Die ältesten Teile des heute bestehenden Kirchenbauwerks sind die Nordwand des Kirchenschiffes und der Turmsockel. Nach den „Kunstdenkmälern des Kreises Eiderstedt“ soll die romanische Nordwand um 1200 entstanden sein⁸. Schon zu dieser Zeit ist die Kirche ein sehr großes Bauwerk gewesen. Die Nordwand besteht aus großformatigen Ziegelsteinen (28 x 9,5 x 13 cm), die in einem gotischen Verband (3 Läufer, 1 Binder) vermauert sind. Unter der Fensterreihe ist ein gemauerter Rundbogenfries abgesetzt, ein weiterer Fries aus sich überschneidenden Rundbögen ist über den Fenstern in die Wand eingelassen (s. Bild 1). In beiden Rundbogenfriesen ist rheinischer Tuff verwendet worden. Der Tuffstein ist wahrscheinlich auf dem alten Wasserwege, der von der Nordsee über Eider und Treene zur Ostsee führte, hergebracht worden. Viele Kirchen im Eidergebiet, z. B. St. Peter, Oldenswort, Koldenbüttel, Lunden, Hollingstedt und Schleswig weisen Bauteile aus rheinischem Tuffstein auf⁹. Der aus Feldsteinen gemauerte Turmsockel stammt wohl ebenfalls aus der Zeit um 1200, wenn er nicht sogar noch etwas älter ist. Feldsteinmauerwerk wurde vielfach schon im 11. Jahrhundert und früher verwendet. Über dem Feldsteinsockel von neun bis zehn sichtbaren Schichten ist auf der Südseite eine etwa acht Quadratmeter große Partie aus besonders kleinformatigen Mauerziegeln (18 x 4 x 8 cm) erhalten. Einige dieser Steine liegen auch über dem Feldsteinsockel der Nordseite. Dieses Ziegelformat ist sonst nirgends an der Kirche verwendet. Es ist möglich, daß der Feldsteinsockel zusammen mit diesem Mauerwerk aus der Zeit vor dem Bau der romanischen Nordwand stammen. Bild 2 zeigt die Turmsüdwand, die Partie kleinformatiger Steine ist deutlich zu erkennen.

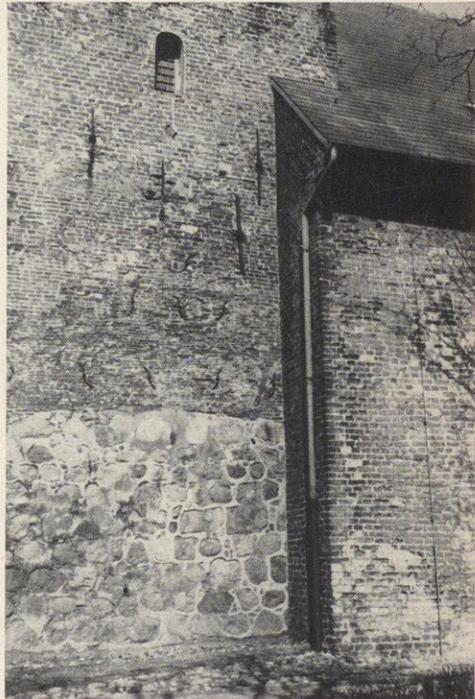
Bild 2
*Unterer Teil der Südwand
des Turmes*
(Aufnahme im Febr. 1964)

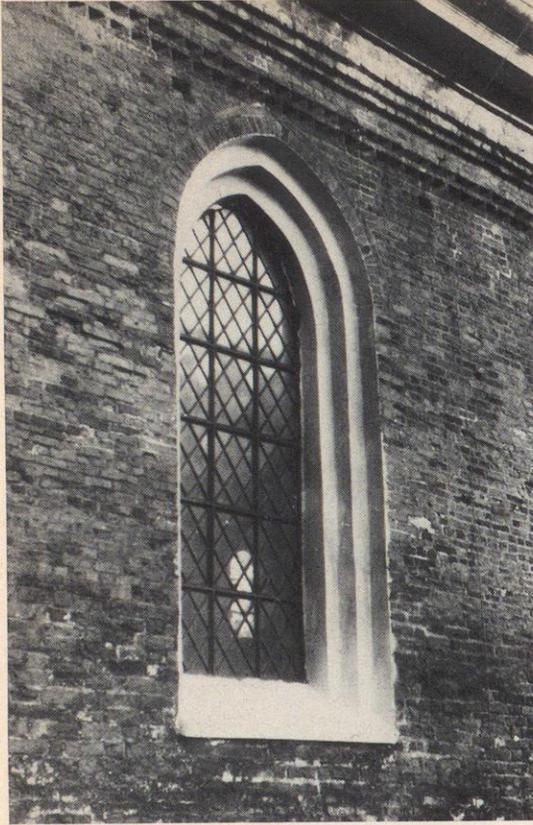
Bild 3
 Teil der spätgotischen
 Südwand des Kirchenschiffes
 (Aufnahme im Febr. 1964)
 Das Bild zeigt noch eines
 der Gußeisenfenster von
 1863

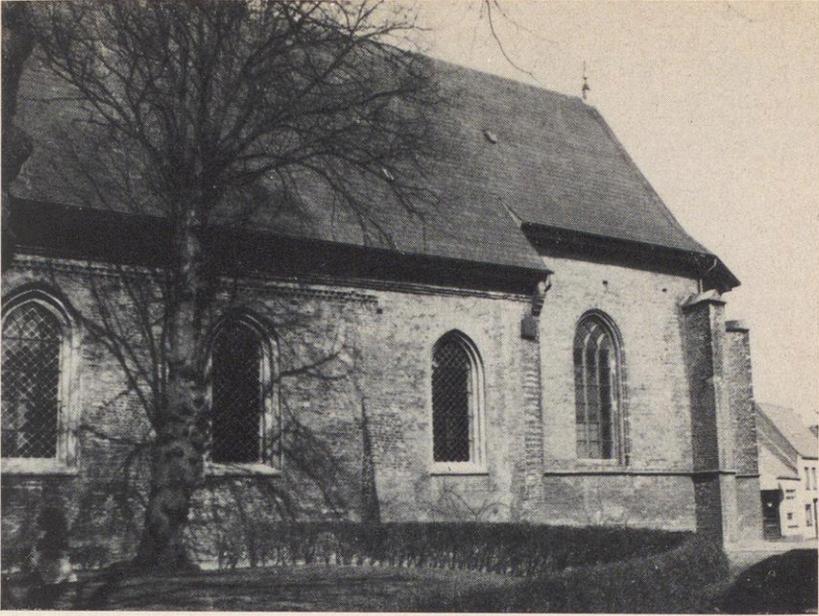
Bild 5 Südwand und Choranbau von 1633 (Aufnahme im April 1965)
Die Fenster der Südwand haben bereits die neue Bleiverglasung

In der ersten Hälfte des 17. Jahrhunderts sind wieder umfangreiche Arbeiten an der Kirche ausgeführt worden. 1612 soll Peter Nolthing die Orgelempore errichtet haben, und 1620 schnitzte Lambrecht Schnitker ein neues Gestühl, von dem heute nur noch geringe Reste vorhanden sind²¹. 1620 wurde eine neue Turmspitze aufgesetzt, einige Schriftstücke darüber befinden sich im Landesarchiv Schleswig²². Der Choranbau (Altarraum) wurde 1633 in barocker Nachgotik neu gebaut, er war damals eingewölbt, worauf noch die Stützpfeiler außen hinweisen (vgl. dazu auch die Angabe von Joh. Hasse im Abschnitt I. 2, daß durch die Bombardierung „das Gewölbe im Chor gantz ruiniert“ wurde). Er ist mit 25 x 6,5 x 12 cm großen Ziegelsteinen in Kreuzverband gemauert. Pontoppidan gibt an, daß die Erben von Christian Block den Chor bauen ließen²³. Bild 5 zeigt den Choranbau von Süden gesehen in seiner heutigen Form. Unter dem mittleren Fenster des Altarraumes ist außen eine Sandsteintafel angebracht, die auf die Errichtung des Chores im Jahre 1633 hinweist (Bild 6).

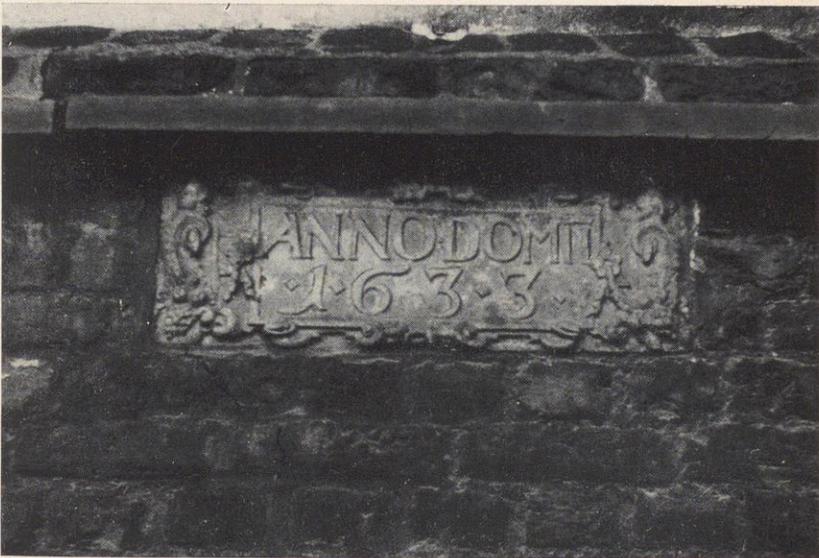
Bild 6 Sandsteintafel am Choranbau unter dem mittleren Fenster

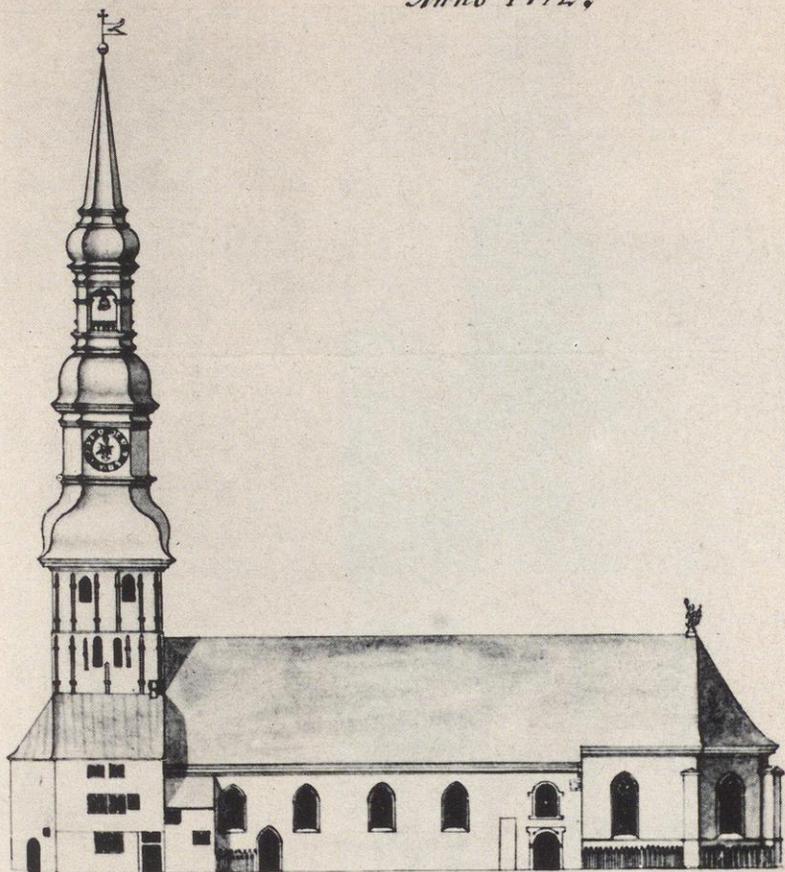
Bild 9 *Die Stadtkirche in der Festung Tönning 1712*
(Original der Handzeichnung im Staatsarchiv Oldenburg)

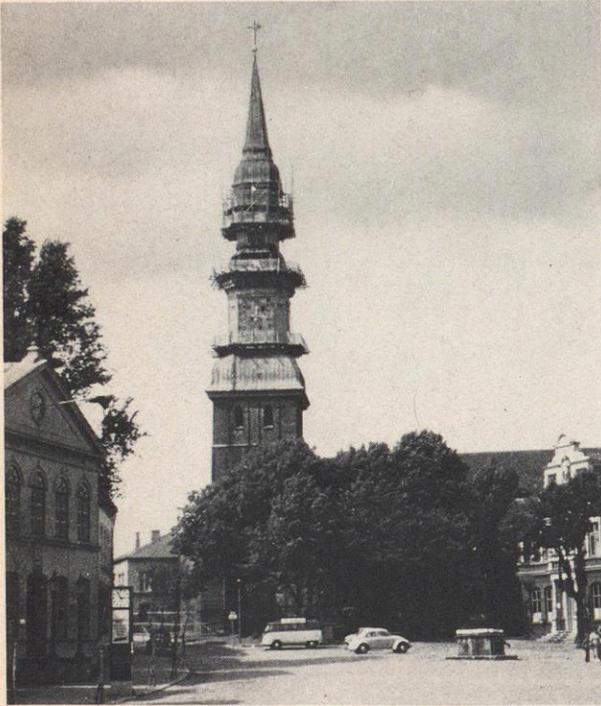
Bild 11
Neueindeckung des
Tönninger Kirchturmes
(Aufnahme am 17.6.1961)

Die Außenarbeiten am Turm begannen am 24. April 1961. Das Gelände um den Turm einschließlich des Fußweges der Joh.-Adolf-Straße wurde eingezäunt, dann wurden die Gerüste ausgebracht. Ein erstes Fanggerüst erstand in Höhe der Plattformbalustrade, anschließend wurden weiter oben Gerüste ausgebracht. Von der Plattform bis zur Turmspitze waren insgesamt sieben Gerüstplattformen übereinander notwendig. Sowie ein Gerüst fertig war, wurde in diesem Bereich das Zinkblech abgerissen. Am 16. Mai war das oberste Gerüst fertig geworden, und Kugel und Wetterfahne konnten trotz des frischen Windes, der am Nachmittag wehte, abgenommen werden. Die Wetterfahne hat folgende Abmessungen: Gesamthöhe einschließlich Kreuzblume und Spitze 1,75 m, Gesamtbreite 2,03 m, das Fahnenblatt ist 1,23 m lang und 0,60 m hoch. In der Fahne ist in einem kreisrunden Ausschnitt das Tönninger Symbol, die Tonne mit dem Schwan, angebracht. Die Turmspitze endet in einer Eisenstange von 6,5 cm Durchmesser. Sie hat in einer Entfernung von 2,3 m von der Unterkante der Kugel einen Flansch, die Auflagerung des Kugellagers, auf dem die Wetterfahne läuft. Die „Kugel“ mußte nach Abnahme der Wetterfahne über die Stange gehoben werden. Die „Kugel“ hat einen Durchmesser von 0,70 m und eine Höhe von 0,80 m. Es sind zwei Halbkugeln mit einem zylindrischen Zwischenstück aus Kupfer von 3 mm Stärke. Aus welchem Jahr Kugel und Wetterfahne stammen, ist unbekannt. Wahrscheinlich wurden sie 1704/06 gefertigt, die Darstellung der Wetterfahne auf Bild 9 wäre dann allerdings nicht ganz treu. Sicher sind sie schon vor 1869 angefertigt worden, denn in den Berichten von den Abnahmen der Fahne seit 1869 finden sich nur Hinweise auf Reparaturen und Neuvergoldungen, nicht aber über eine Neuanfertigung. In der Kugel fand sich eine verlötete Kupferkapsel mit Berichten über die Abnahme von Kugel und Wetterfahne in den Jahren 1869, 1893 und 1924. Diese Berichte enthielten auch Angaben über die Zusammensetzung der Städtischen Kollegien und Preisangaben aus der jeweiligen Zeit. Außerdem befanden sich alte Zeitungen und ein Umschlag mit Inflations-Notgeld in der Kapsel.

Danach begann von der Spitze des Turmes her das Eindecken mit Kupfer. Durch das Eindecken von oben her wurde erreicht, daß nirgends ein Gerüstteil durch das neue Kupferdach hindurchgesteckt werden mußte. Die Eindeckung konnte bis an das jeweils höchste Gerüst immer vollständig fertiggestellt werden. Die neue Dachhaut konnte auch nicht durch herunterfallendes Werkzeug oder dergleichen beschädigt werden. Bild 11 zeigt den Bauzustand des Kirchturmes am 17. Juni 1961, die Neueindeckung ist bis einschließlich der oberen Kuppel fertiggestellt. Zwei Gerüste sind noch im Bereich der Durchsicht vorhanden, im unteren Teil des Turmhelmes sind zwei weitere Gerüste angebracht, der untere Teil des Helmes zeigt noch die alte Zinkeindeckung. Die Platten wurden durch Falzung miteinander verbunden. In die Falze wurden kupferne Spalthafter eingesetzt, die mit Kupfernägeln an die Schalung genagelt wurden. Die senkrechten „Stehfalze“ wurden als doppelte Falze, die liegenden Querfalze im allgemeinen als einfache Falze ausgebildet, nur in den flachen Teilen der unteren Kuppel wurden auch die Querfalze doppelt gefalzt. Durch die Falztechnik und die Spalthafter wurde erreicht, daß durch die Dachhaut an keiner Stelle ein Nagel geschlagen werden mußte. Besonders schwierig war die Falzung an den Ecken, Vouten und Gesimsen, es war hier schon ein hohes Maß von handwerklichem Können erforderlich, um die Arbeiten einwandfrei auszuführen. Nach dem Endaufmaß der Turmfläche ist diese 706 qm groß. Für die Eindeckung wurden 1060 qm Kupferblech mit einem Gesamtgewicht von 6648 kg verwendet. Der große Unterschied zwischen der abgewickelten Dachfläche und der verbrauchten Kupferfläche ergibt sich vor allem aus den Falzen. Durch die Falze ist die Fläche

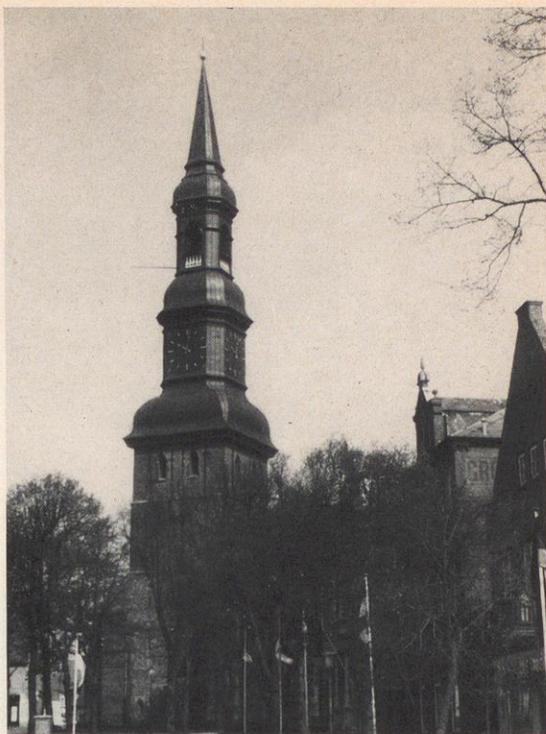
Bild 12
Der Kirchturm
(Aufnahme im Mai 1963)

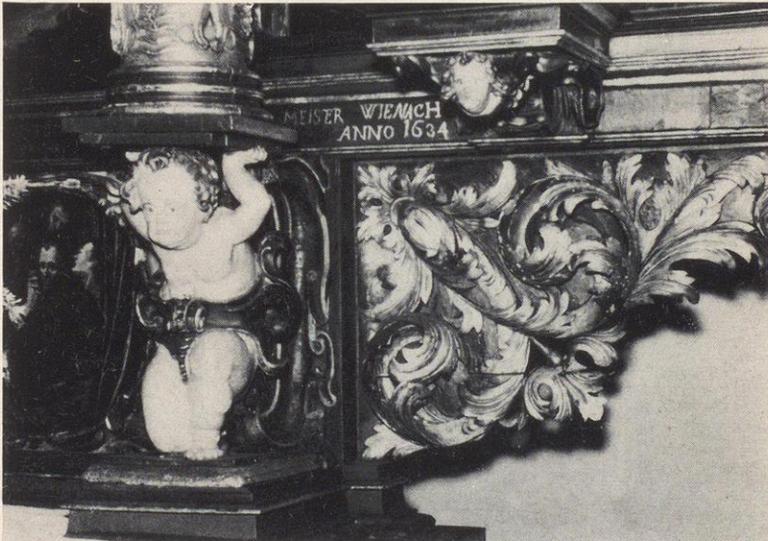
Bild 22
*Die Kanzel,
Gesamtbild*

Der Zustand der Kanzel vor der Restaurierung war trostlos! Das geschnitzte Weichholzornament (Linde) sowie die Figuren waren völlig vom Wurm zerfressen, daß manche Teile nur durch die noch einigermaßen erhaltene Blattvergoldung zusammen-

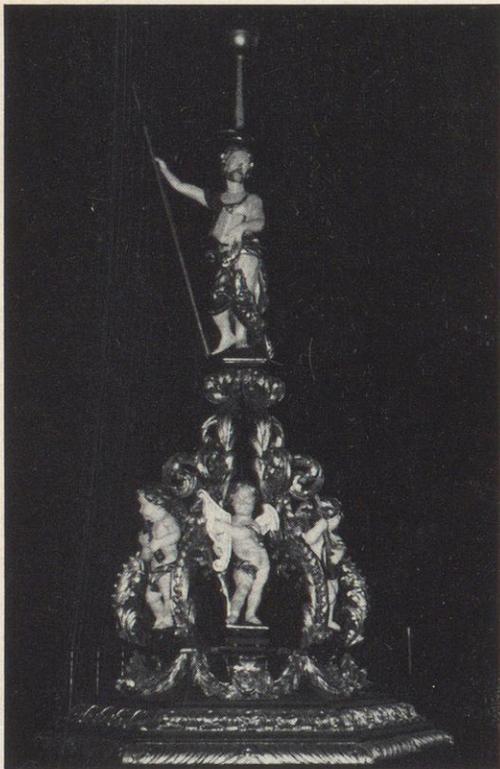
Bild 27
Der Taufdeckel

Auch der sechseckige Taufdeckel von 1704 wurde 1962/63 restauriert. Er ist ganz aus Weichholz gefertigt und war daher durch Wurmfraß stark beschädigt worden. Der später ausgeführte braune Anstrich wurde beseitigt, die Figuren von Karl Braun ergänzt. Das Schnitzwerk, sechs Akanthusvoluten, die untere Girlande, der Doppelrand und Teile der Figuren wurden neu vergoldet, nachdem vorher auch, soweit erforderlich, Festigungsinjektionen vorgenommen waren. Zwischen den Voluten stehen musizierende Putten, der Deckel wird bekrönt durch die Figur von Johannes dem Täufer (s. Bild 27). An der Unterseite des Deckels ist die Figur einer Taube angebracht. Der wieder freigelegte Grund des Taufdeckels ist schwarz, er paßt gut zu dem ebenfalls schwarz-goldenen Altar. Das Schnitzwerk des Taufdeckels hat mit dem der Kanzel Ähnlichkeit, ist aber weniger kunstvoll.
